## PŘÍČINY KOLAPSU BYTOVÉ VÝSTAVBY V SAN SALVADORU JAKO UKÁZKA DYNAMIKY MLADÉHO VULKANICKÉHO RELIÉFU

### CAUSES OF THE COLLAPSE OF HOUSING IN SAN SALVADOR AS AN EXAMPLE OF THE DYNAMICS OF YOUNG VOLCANIC RELIEF

Jan Valenta<sup>1</sup>  
Alex Chávez<sup>2</sup>

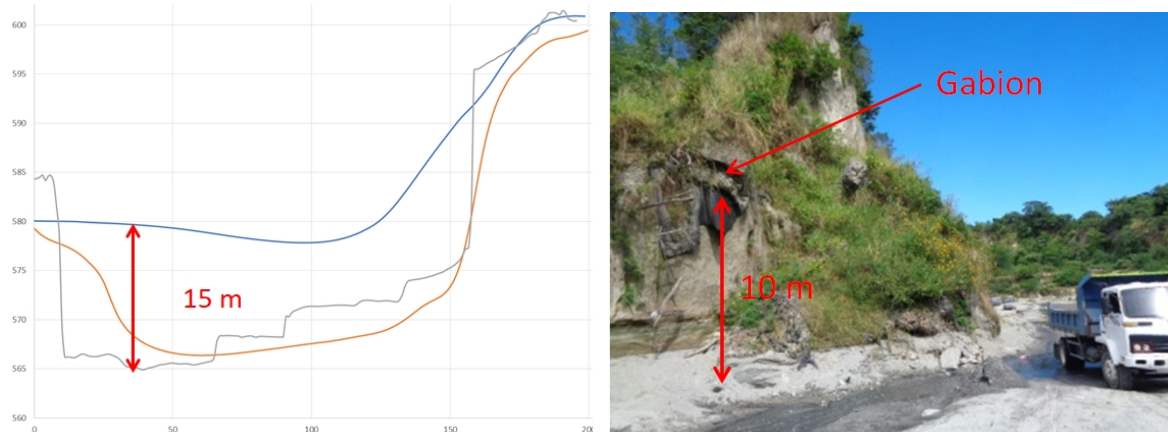
**Obrázek 3 řez 1 charakter rychlosti eroze**

metodou studia rychlosti eroze bylo vykreslení průběhů terénu ve vybraných řezech z dat Google Earth v jednotlivých letech. Vybrané řezy byly rovněž mapovány na místě. Na lokalitě 1 (Arenal Seco) byl pozorován pokles koryta o 15 m za období 20 let (viz obr. 3)

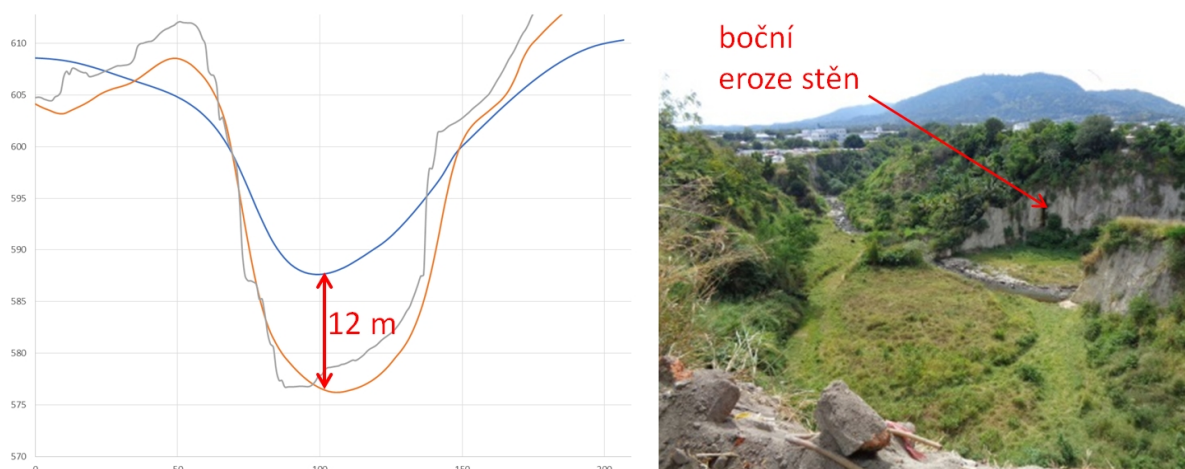
**Obrázek 4 řez 2, charakter rychlosti eroze**

V místě řezu 2 (Las Canas) je pozorován pokles dna o 12 m za období 15 let. Dochází tak k výrazné boční erozi a odpadávání stěn výšky až 60 m a destrukci domů a silnic, které byly ještě nedávno zcela mimo koryto řeky.

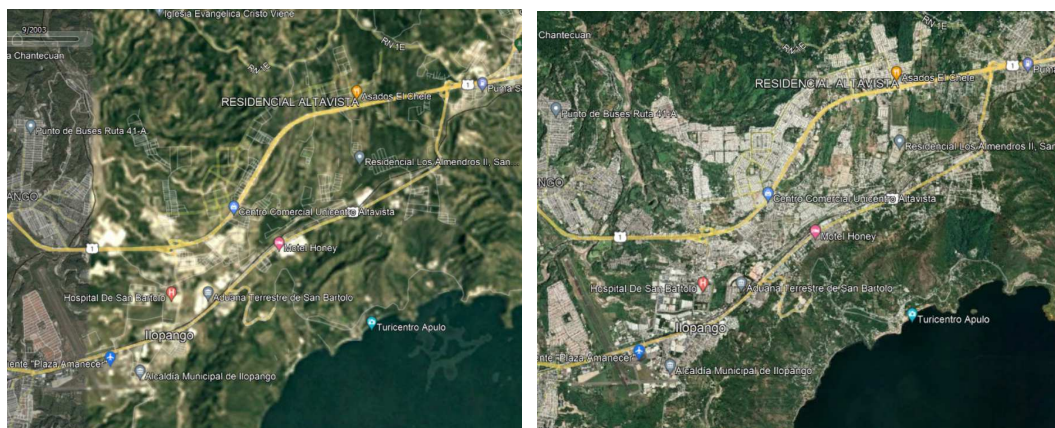
Obrázek 5 Arenal Seco - zastavěná plocha v roce 2005 a 2021

V případě lokality Arenal Seco je důvodem rychlá zástavba velkých ploch. Došlo tak k nárůstu objemu dešťových vod, které původně zůstávaly v krajině a v tomto případě velmi rychle prořezávají své původní koryto rychlostí téměř 1 m/rok. Tento rychlý postup zároveň působí na boční přítoky, kde je v posledních letech pozorována rychlá zpětná eroze, která ničí celé bloky domů.
