## PŘÍČINY KOLAPSU BYTOVÉ VÝSTAVBY V SAN SALVADORU JAKO UKÁZKA DYNAMIKY MLADÉHO VULKANICKÉHO RELIÉFU

### CAUSES OF THE COLLAPSE OF HOUSING IN SAN SALVADOR AS AN EXAMPLE OF THE DYNAMICS OF YOUNG VOLCANIC RELIEF

Jan Valenta<sup>1</sup>  
Alex Chávez<sup>2</sup>

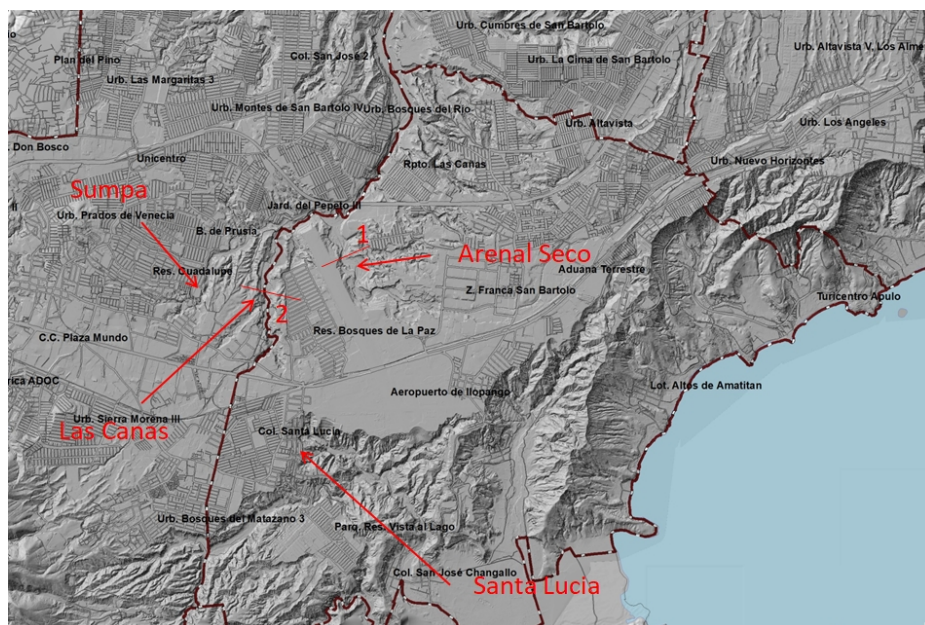
Obrázek 2 detail studovaných lokalit

Na obrázku 2 jsou zobrazeny lokality, které byly v rámci studování příčin navštíveny. Jedná se o lokality Santa Lucia, Las Canas, Arenal Seco a Sumpa. Všechny lokality jsou v blízkosti vojenského letiště, jehož umístění je na obrázku 2 rovněž patrné a které je erozní činností rovněž ohrožené.
